## **Udpegning af bevaringsværdige bygninger i Assens Kommune**

## SAVE-vurdering af Øksnebjergvej 10, Voldbro, 5610 Assens

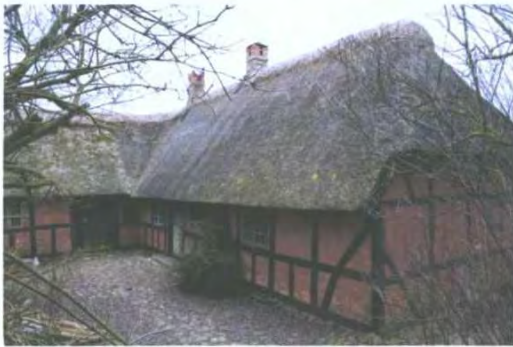
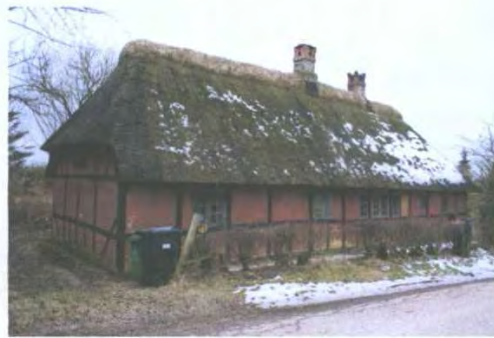
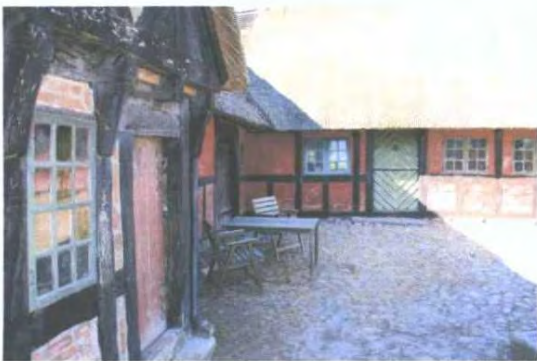
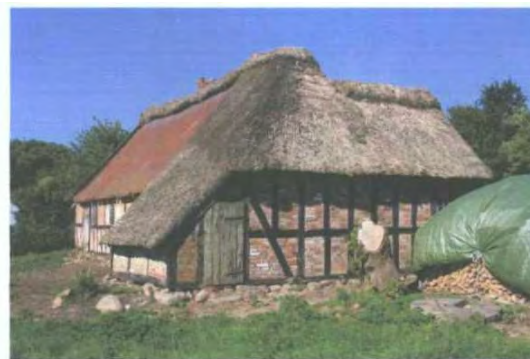
Stråtag og murværk i god stand mod gårdsiden. Vest- og nordside er i meget dårlig stand, og fodrem og en del bindingsværk skal udskiftes. De fleste af tavlene, hvoraf flere er med soltørrede sten, skal formentligt ommures. Vinduer skal renoveres, og et par stykker eventuelt skiftes. Indvendigt: gulve og alle installationer skal fornyes.

Stråtaget generelt godt, men pandepladerne mod vest er rustne og utætte.
